**Sanierung  
Ausstellungsgebäude  
Mathildenhöhe Darmstadt**

Pressekonferenz 03.07.2014

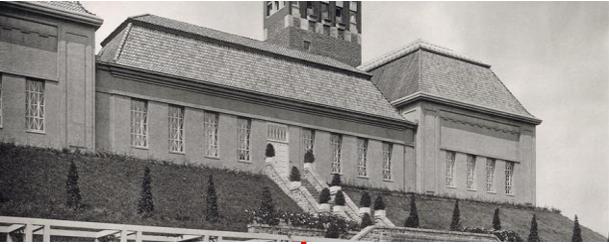
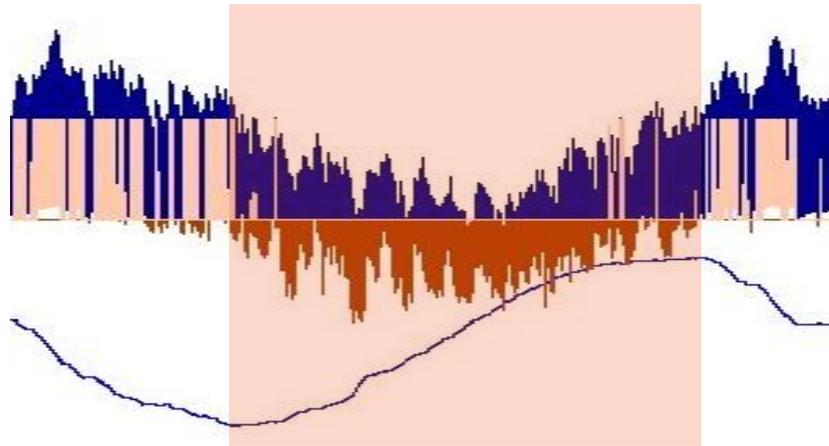
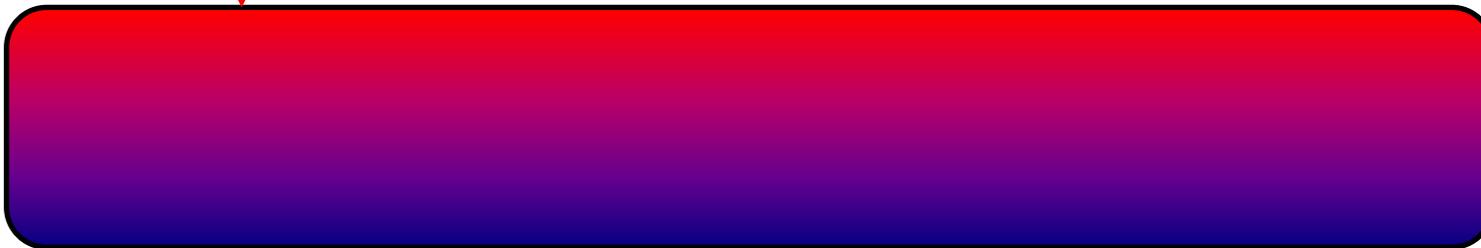
Kühlfall

Gebäude

Kältemaschine

Wasserspeicher

Überschuss  
ins Erdreich

Erdsonden

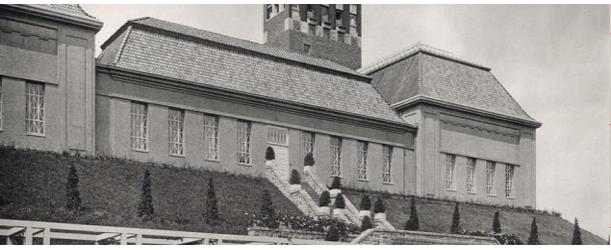
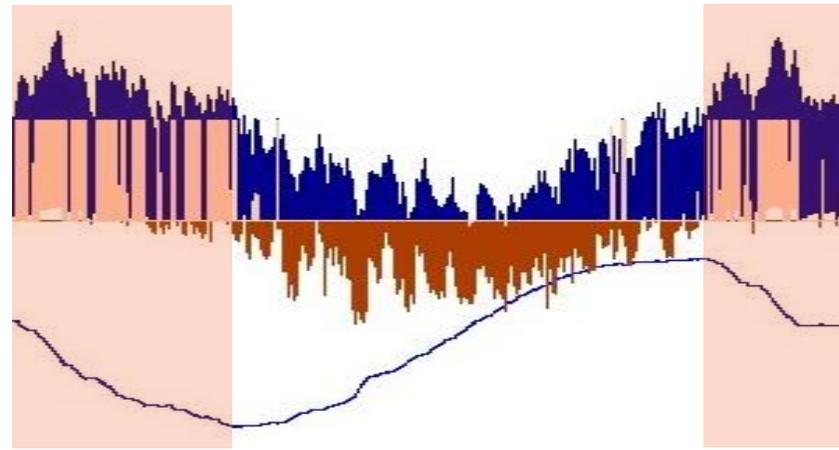
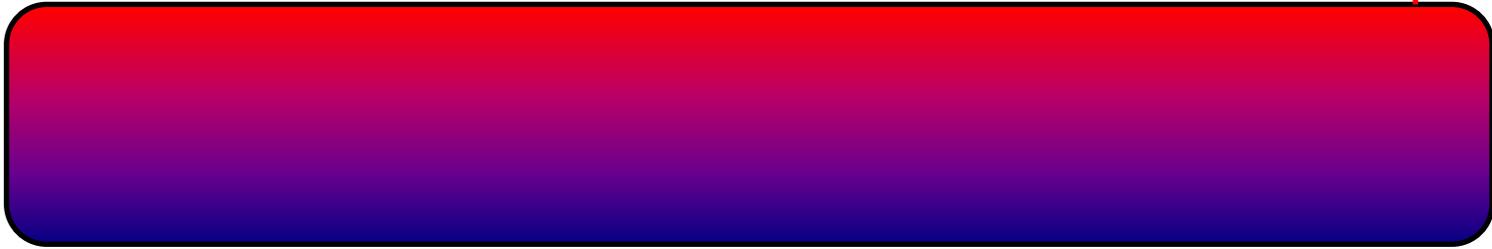
Heizfall

Gebäude

Wärme-  
pumpe

BHKW

Gas-  
kessel

Wasserspeicher

Reserven  
aus Erdreich

Erdsonden

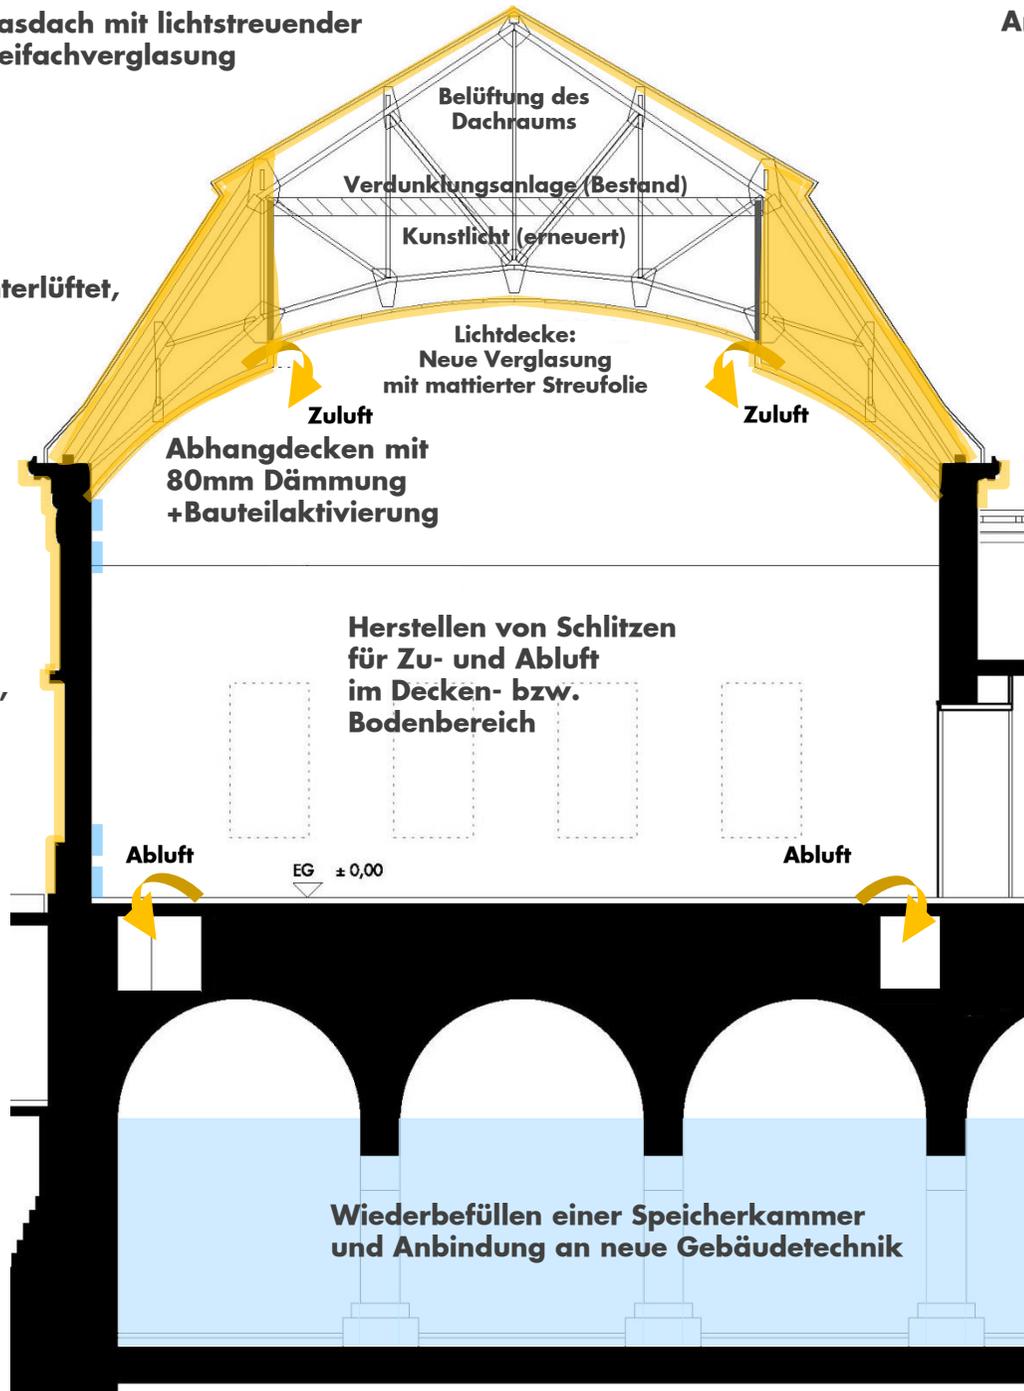
Anforderungen Gebäudehülle Schnitt Halle 3

Glasdach mit lichtstreuender  
Dreifachverglasung

Ziegeldach Bestand hinterlüftet,  
Dämmung 16cm

Kieselwurfputz nach  
bauzeitlichem Vorbild,  
Außenwanddämmung  
mit Aerogel-Dämmputz,  
3 cm,  
auf der Innenseite mit  
Wandtemperierung  
(1m Steifen im Bereich  
des Sockels + oberhalb  
der Hängeflächen)

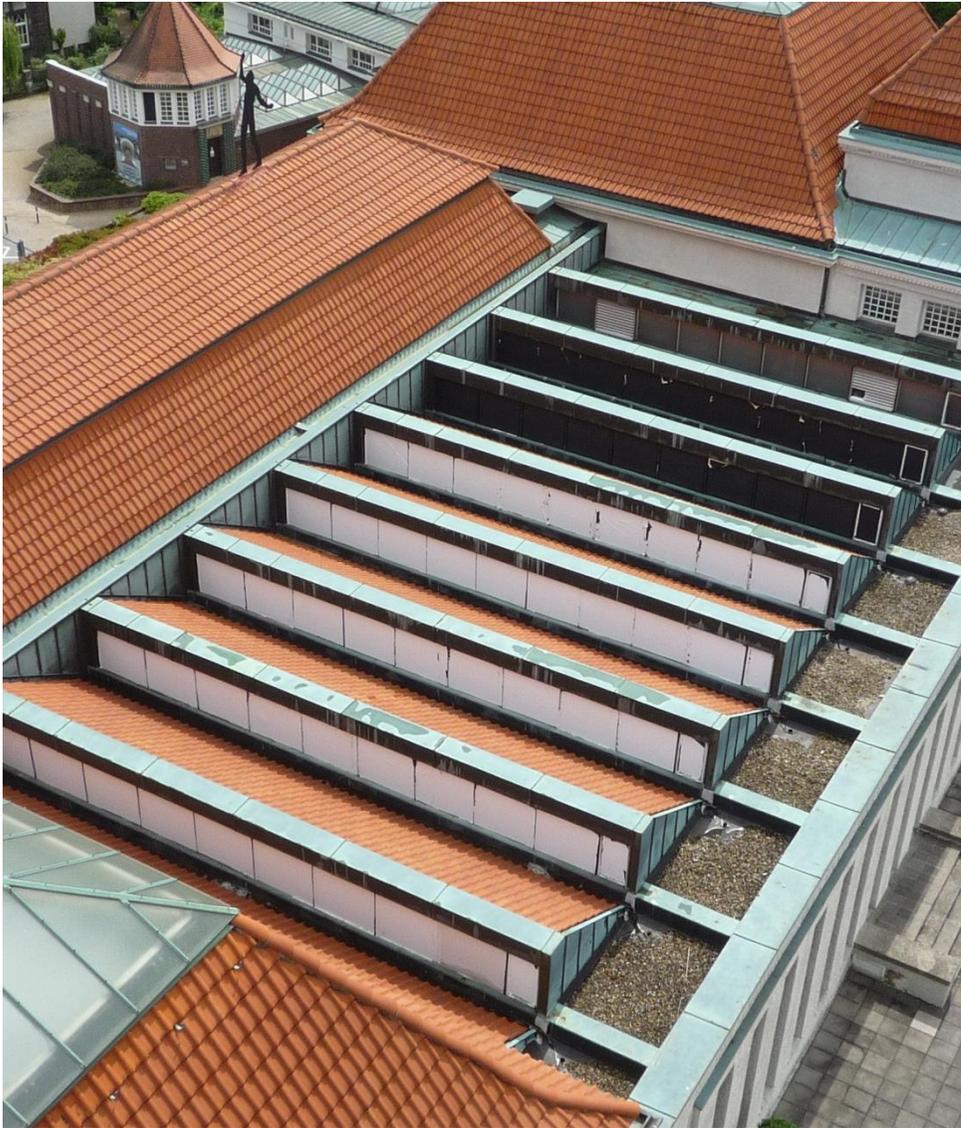
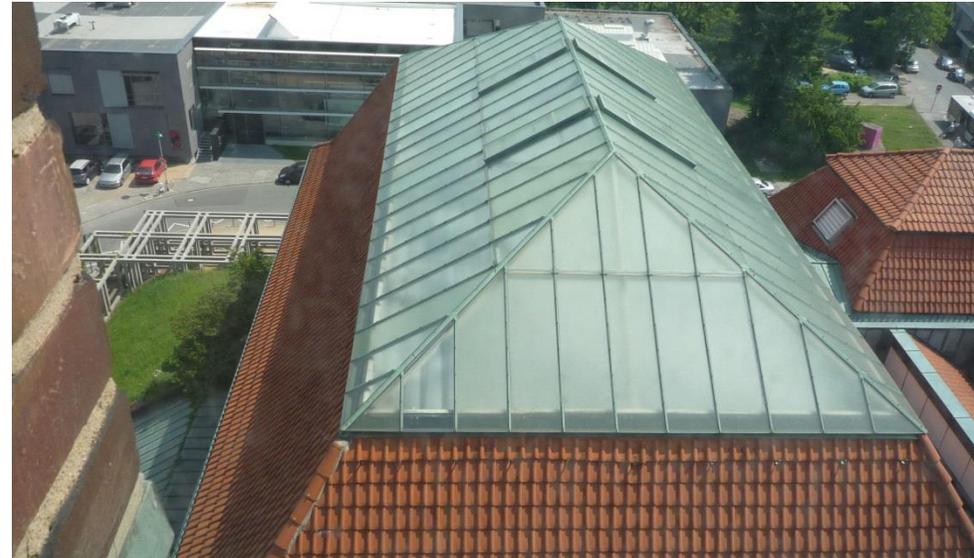
**Demontage + Erneuerung der Glasdächer,  
Dämmung der opaken Dachflächen von  
innen, Ziegeldeckung bleibt Bestand**

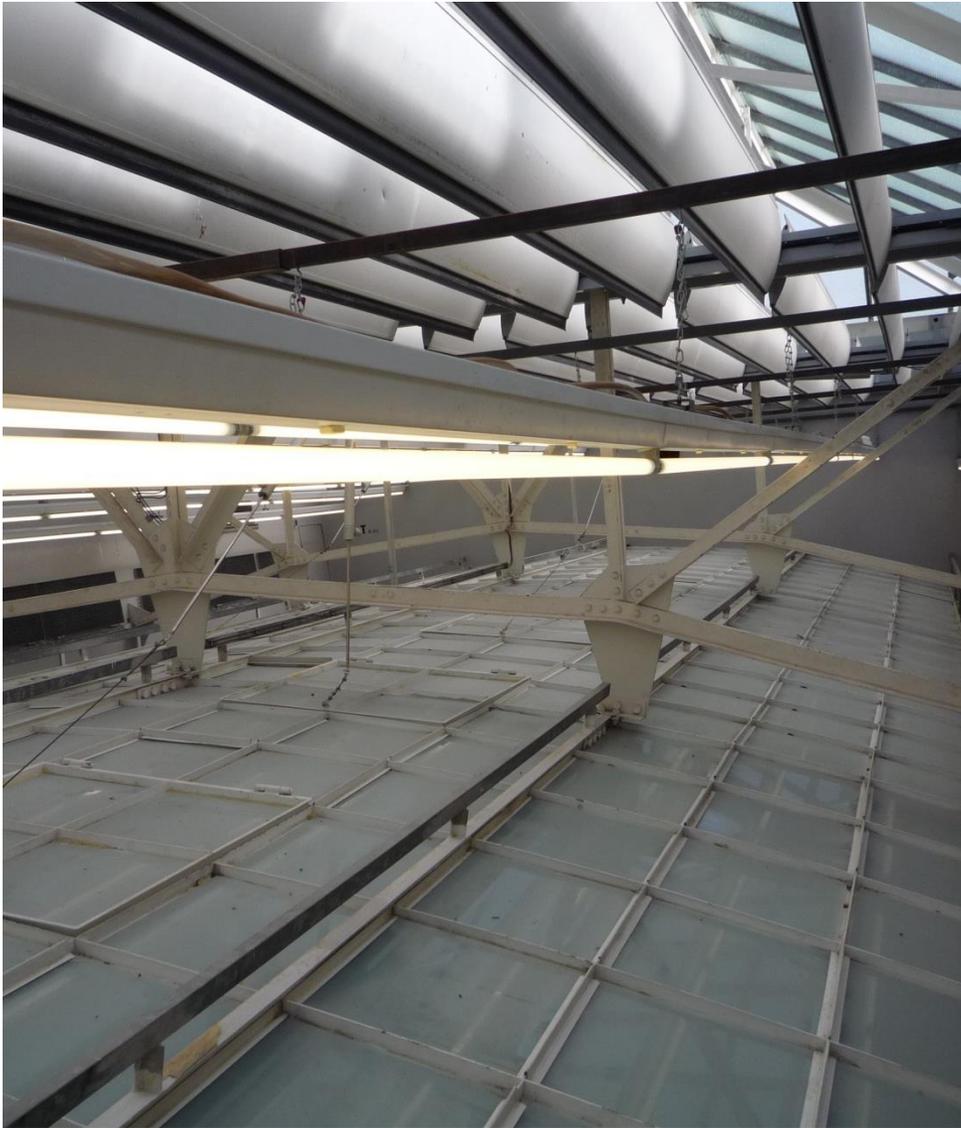
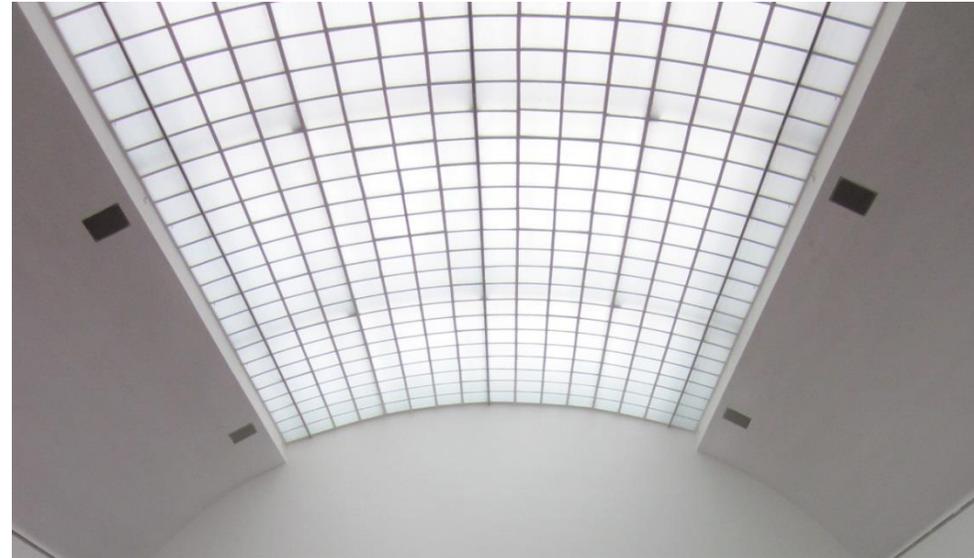
**Austausch Verglasung Lichtdecke**  
**Modernisierung Beleuchtungsanlagen**  
**Bauteilaktivierung Deckenvouten**

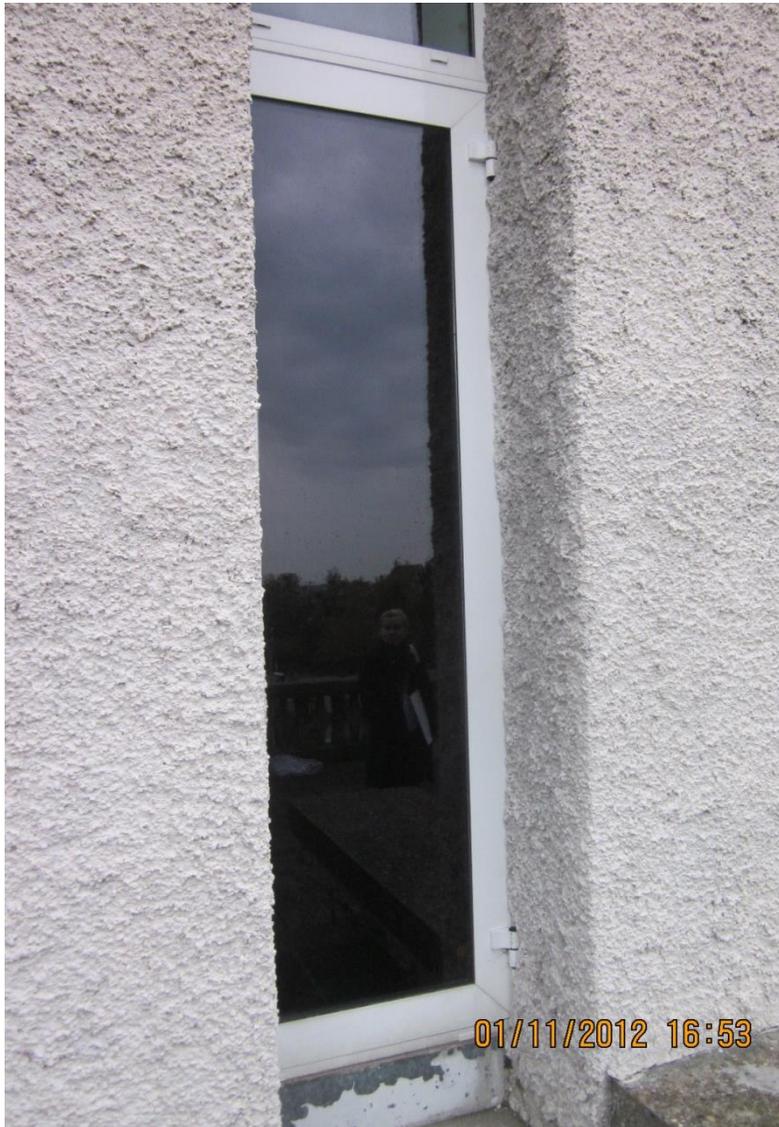
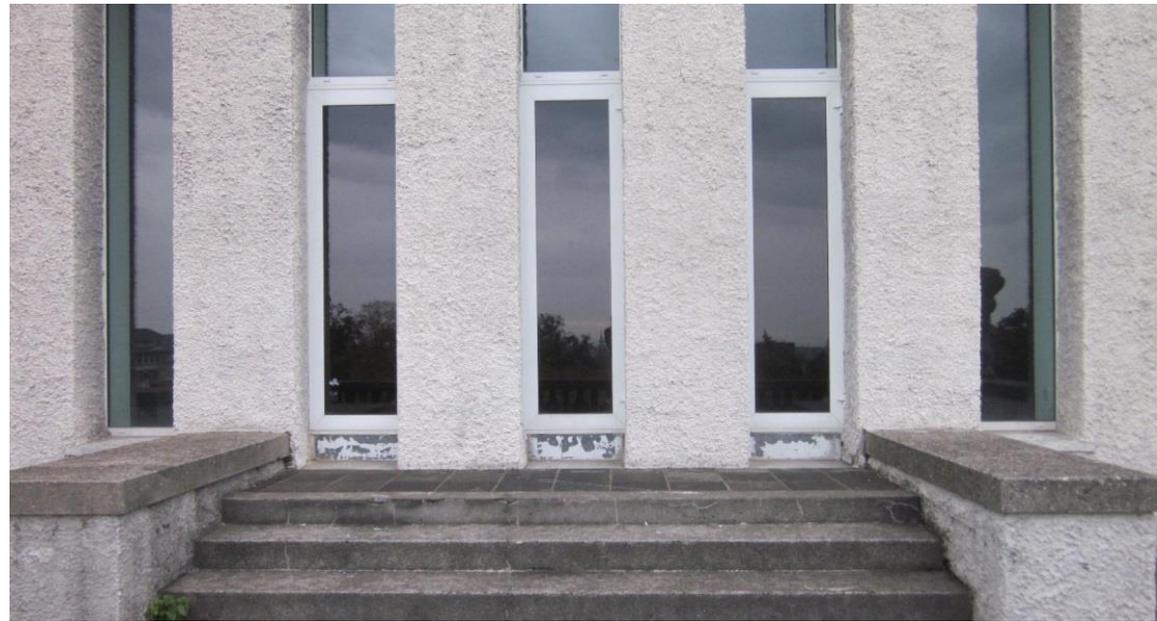
**Denkmalgerechte Erneuerung der Fenster an der Westfassade  
mit Möglichkeiten zur Verdunklung und  
mobile Ausstellungswand für wechselnde Ausstellungsszenarien**

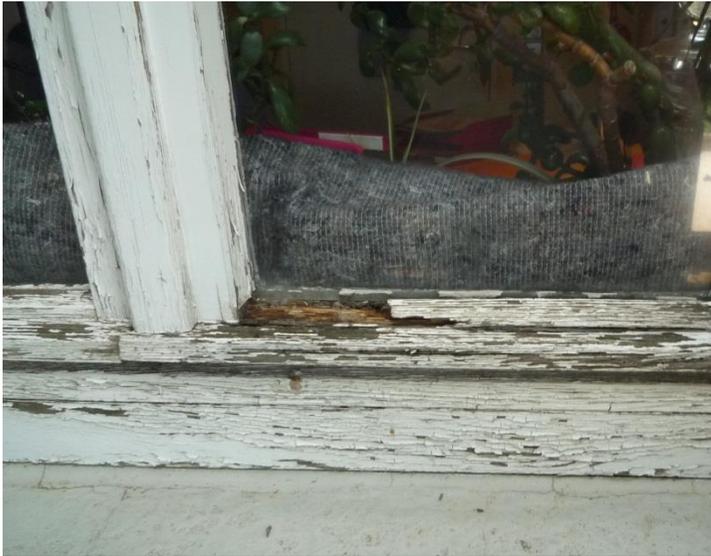
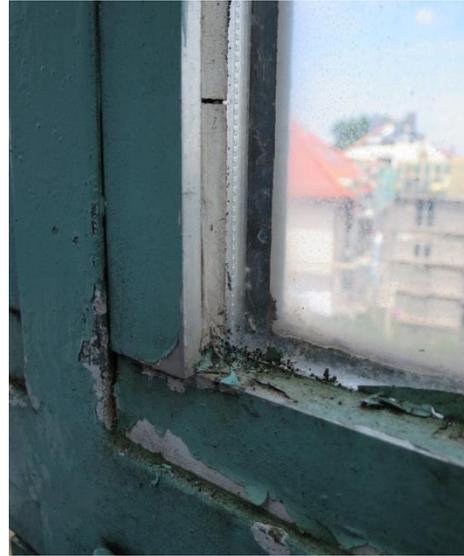
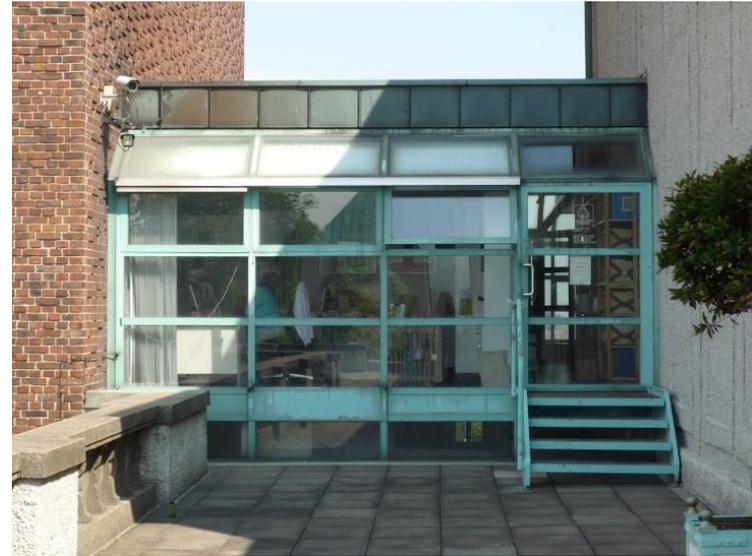
**Denkmalgerechte Erneuerung der Fenster  
in Werkstatt und Verwaltung  
Erneuerung der Fassade in Treppenhaus und Zwischenbau (1976)**

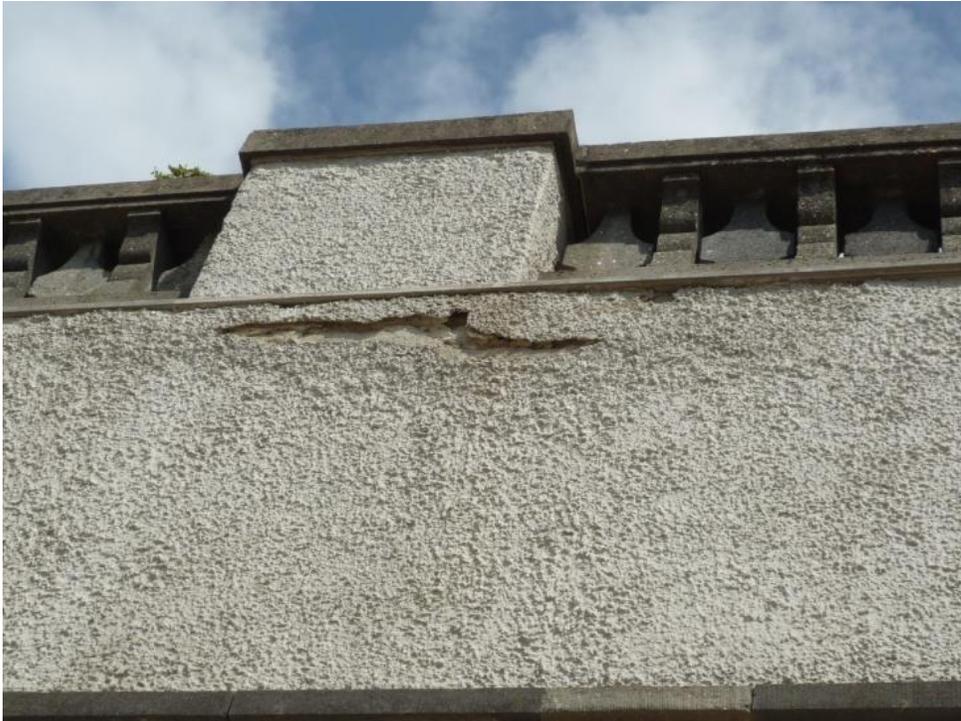
**Schäden an Rauputz (aus Sanierung von 1976)**

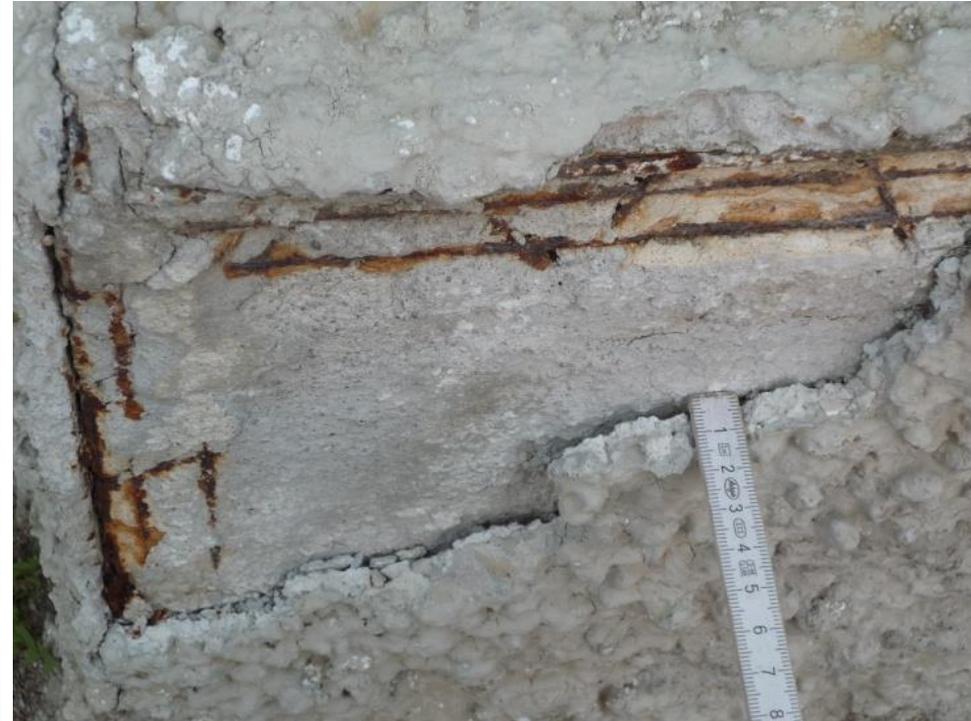
**Reparaturen erforderlich**

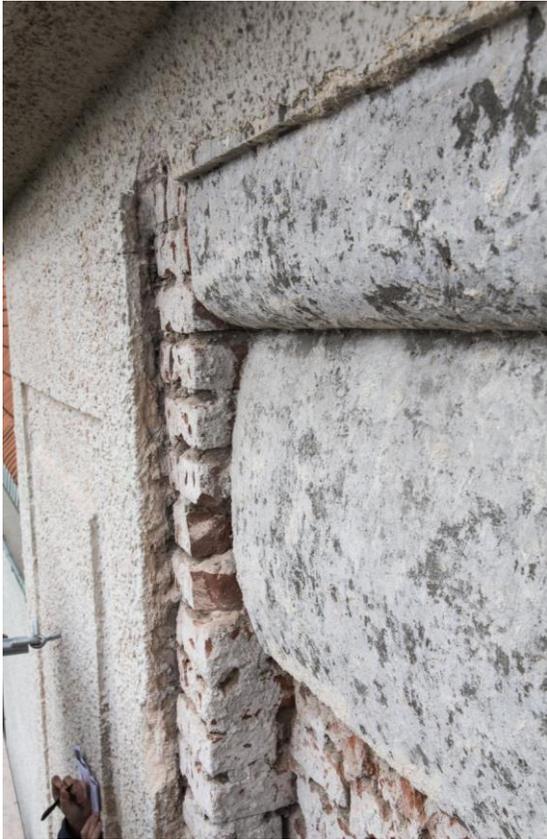
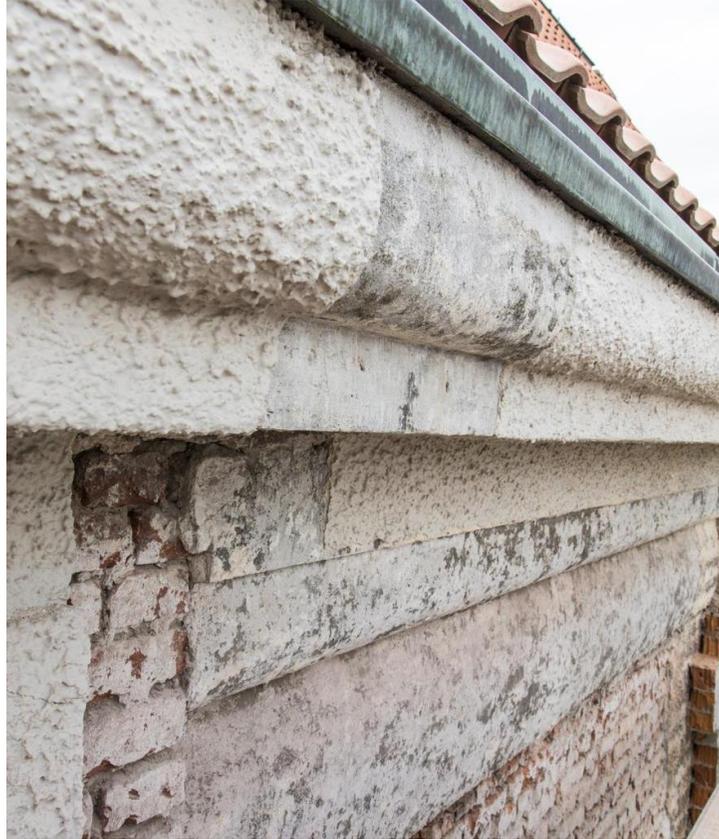
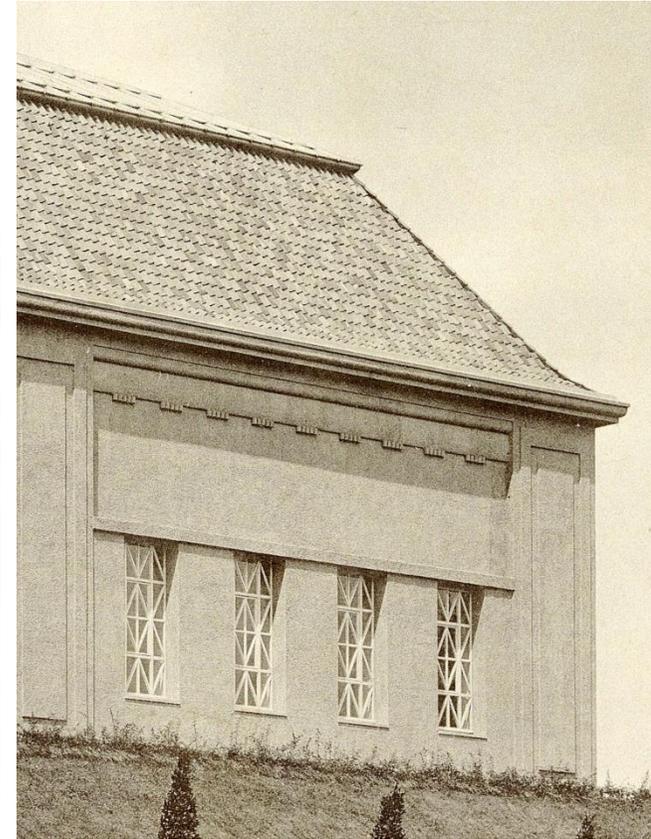
### Freilegen der historischen Fassadengliederung zur denkmalgerechten Sanierung
